INFORME TÉCNICO N° 01 – CONAGOPARE-SDT

Asunto: PROYECTO DE REBACHEO EN LA VÍA QUE CONECTA LA CABECERA PARROQUIAL DE EL ESFUERZO CON EL RECINTO PROVINCIAS UNIDAS DE LA PARROQUIA SANTA MARÍA DEL TOACHI.

Fecha: 19 de junio de 2024

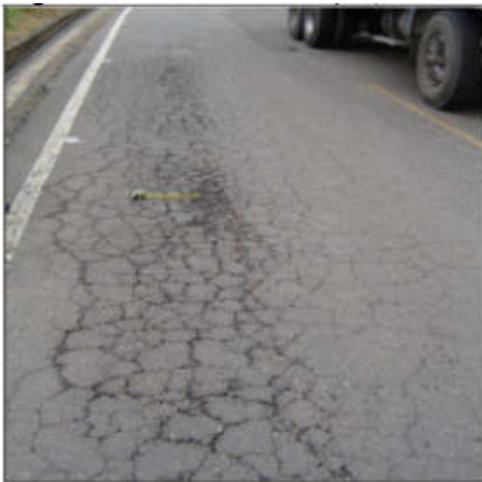
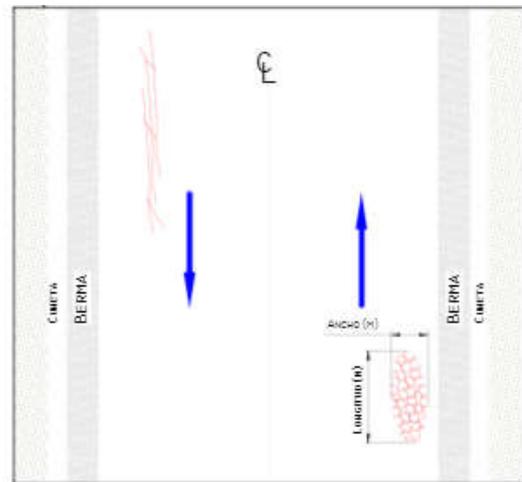
A. Piel de Cocodrilo (PC). Corresponde a una serie de fisuras interconectadas con patrones irregulares, generalmente localizadas en zonas sujetas a repeticiones de carga, la figuración tiende a iniciarse en el fondo de las capas asfálticas.

- ✓ Espesor de estructura insuficiente
- ✓ Deformación de la sub rasante
- ✓ Rigidización de la mezcla asfáltica
- ✓ Problemas de drenaje que afectan a los materiales granulares
- ✓ Deficiencias en la elaboración de la mezcla asfáltica

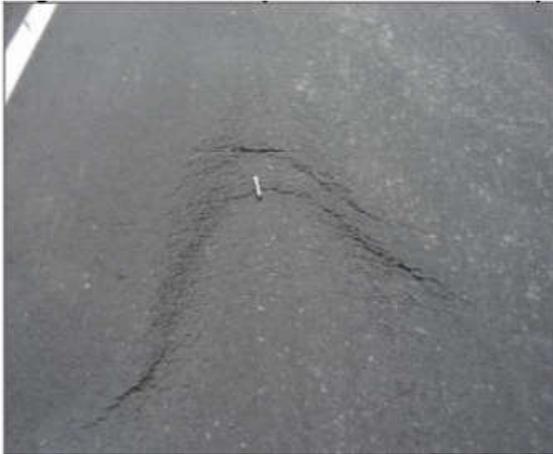
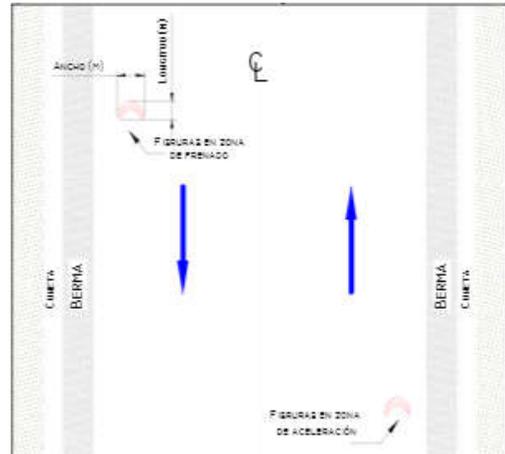
B. Fisuración por deslizamiento de capas (FDC). Corresponden a fisuras en forma de semicírculo o medialuna, con curvaturas definidas de acuerdo con la fuerza de tracción que produce la llanta sobre el pavimento (al acelerar o frenar). Este tipo de fisuras se genera por acción del arranque o frenado de los vehículos lo que conlleva a que la superficie del pavimento se deslice y se deforme. Usualmente aparecen en zonas montañosas, en curvas o en intersecciones.

- ✓ Espesores de carpeta muy bajos.
- ✓ Alto contenido de arena en la mezcla asfáltica.
- ✓ Exceso de ligante o presencia de polvo durante la ejecución del riego de liga.
- ✓ Carencia de penetración de la imprimación en bases granulares.

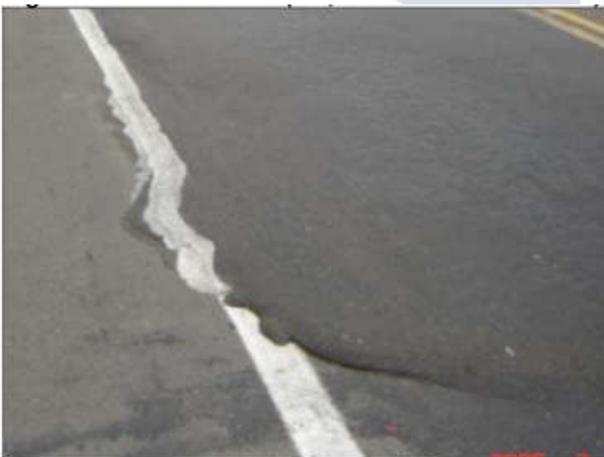
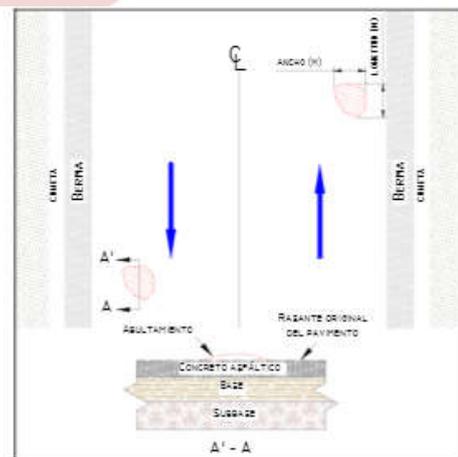
C. Abultamiento (AB). Este deterioro se asigna a los “abombamientos” o prominencias que se presentan en la superficie del pavimento. Pueden presentarse bruscamente ocupando pequeñas áreas o gradualmente en áreas grandes, acompañados en algunos casos por fisuras.

Causas: Se generan principalmente por la expansión de la subrasante o en capas de concreto asfáltico colocado sobre placas de concreto rígido, el cual se deforma al existir presiones bajo la capa asfáltica (como las generadas por procesos de bombeo).

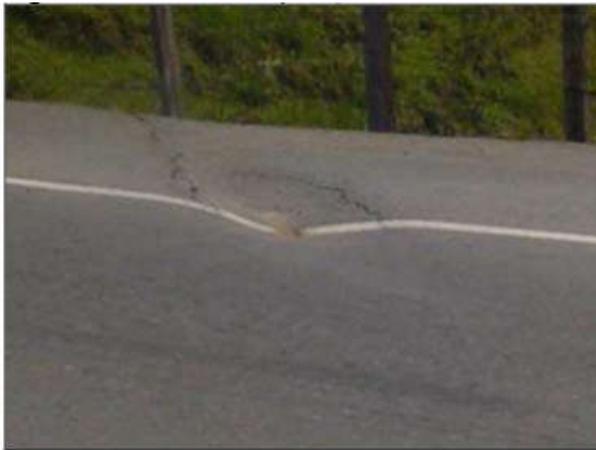
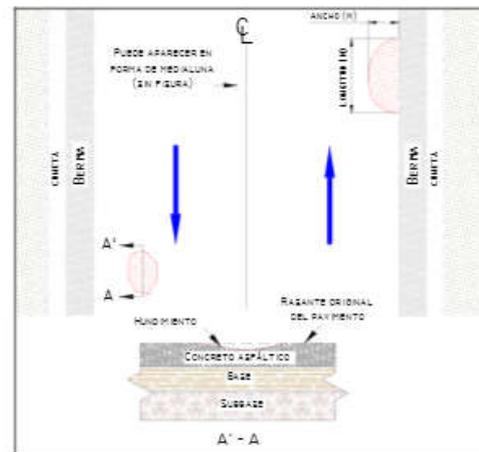
D. Hundimiento (HUN). Los hundimientos corresponden a depresiones localizadas en el pavimento con respect al nivel de la rasante.

Este tipo de daño puede generar problemas de seguridad a los vehículos, especialmente cuando contienen agua pues se puede producir hidroplaneo. Los hundimientos pueden estar orientados de forma longitudinal o transversal al eje de la vía, o pueden tener forma de medialuna, en cualquier caso, el reporte del daño debe incluir en las aclaraciones, la orientación o la forma del hundimiento, si es fácilmente identificable en campo.

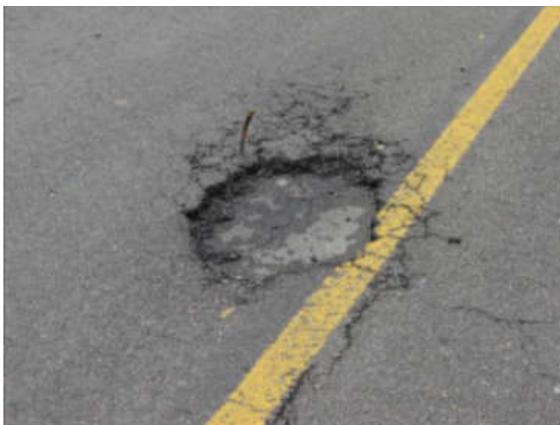
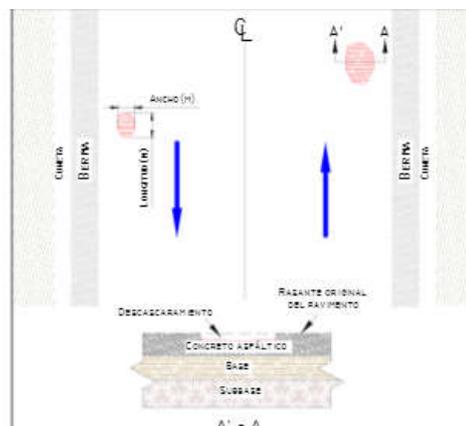
E. Descascaramiento (DC). Este deterioro corresponde al desprendimiento de parte de la capa asfáltica superficial, sin llegar a afectar las capas asfálticas subyacentes.

- ✓ Limpieza insuficiente previa a tratamientos superficiales.
- ✓ Espesor insuficiente de la capa de rodadura asfáltica.
- ✓ Riego de liga deficiente.
- ✓ Mezcla asfáltica muy permeable.

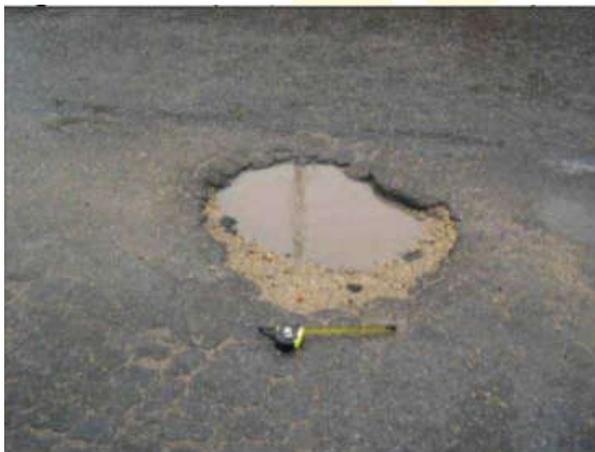
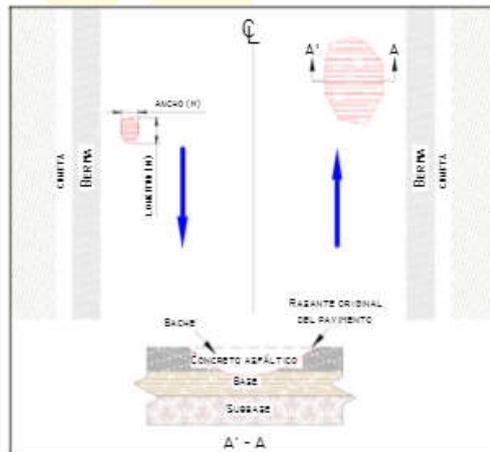
F. Baches (BCH). Desintegración total de la carpeta asfáltica que deja expuestos los materiales granulares lo cual lleva al aumento del área afectada y el aumento de la profundidad debido a la acción del tránsito. Dentro de este tipo de deterioro se encuentran los ojos de pescado que corresponden a baches de forma redondeada y profundidad variable, con bordes bien definidos que resultan de una deficiencia localizada en las capas estructurales.

Causas: Este tipo de deterioro puede presentarse por la retención de agua en zonas fisuradas que ante la acción del tránsito produce reducción de esfuerzos efectivos generando deformaciones y la falla del pavimento. Este deterioro ocurre siempre como evolución de otros daños, especialmente de piel de cocodrilo.

También es consecuencia de algunos defectos constructivos (por ejemplo, carencia de penetración de la imprimación en bases granulares) o de una deficiencia de espesores de capas estructurales. Puede producirse también en zonas donde el pavimento o la subrasante son débiles.

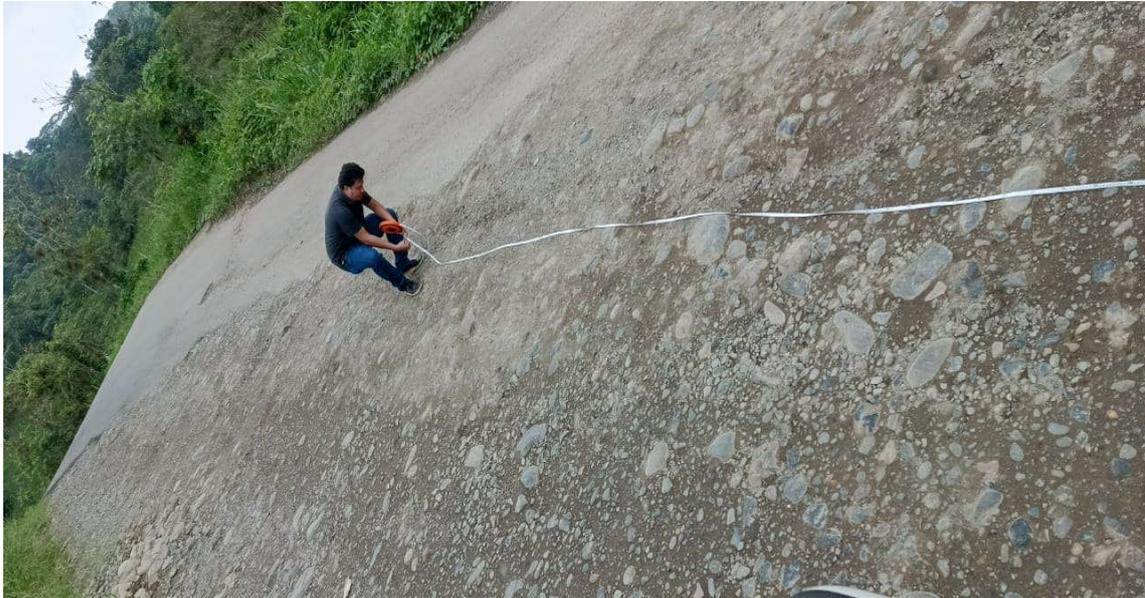
Imagen 1. Deslizamiento de capas – km: 06+800

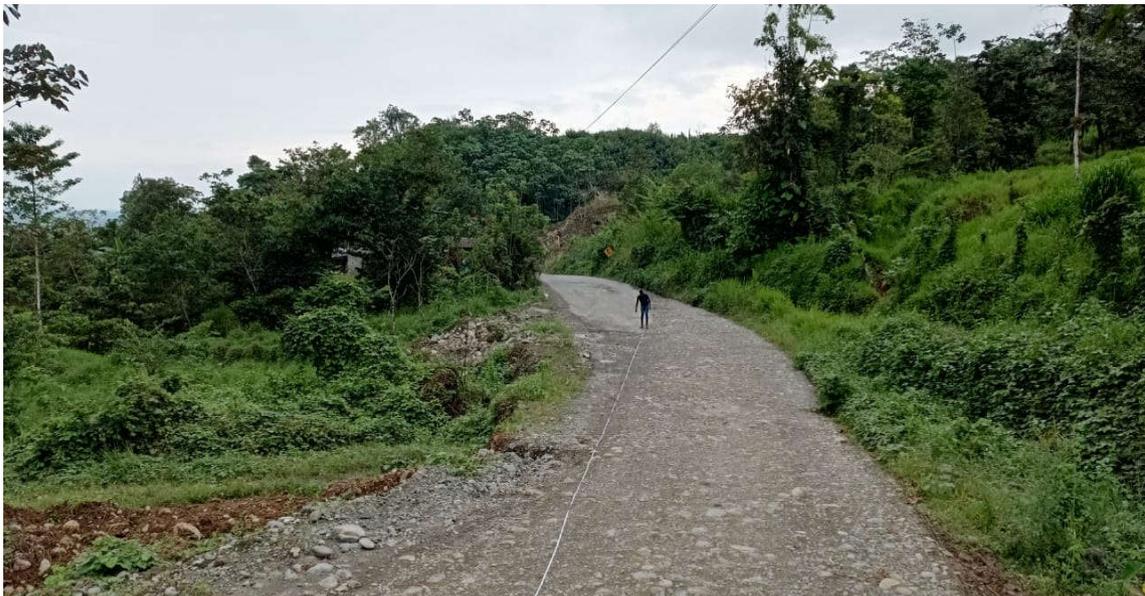
Imagen 2. Deslizamiento de capas – km: 06+800

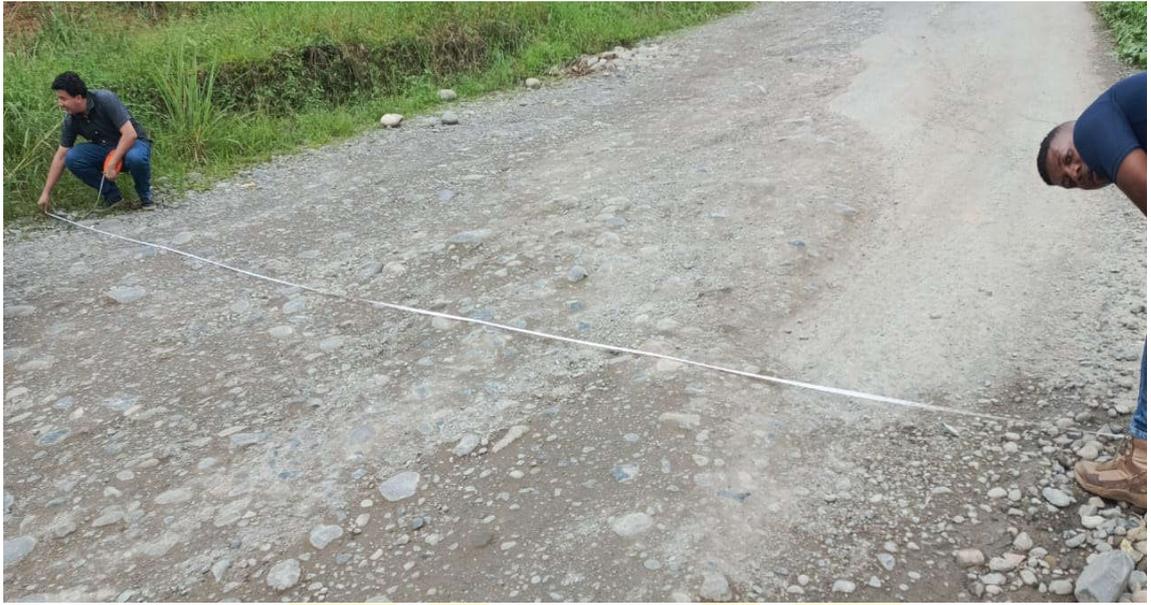
Imagen 3. Falla por hundimiento – km: 08+020

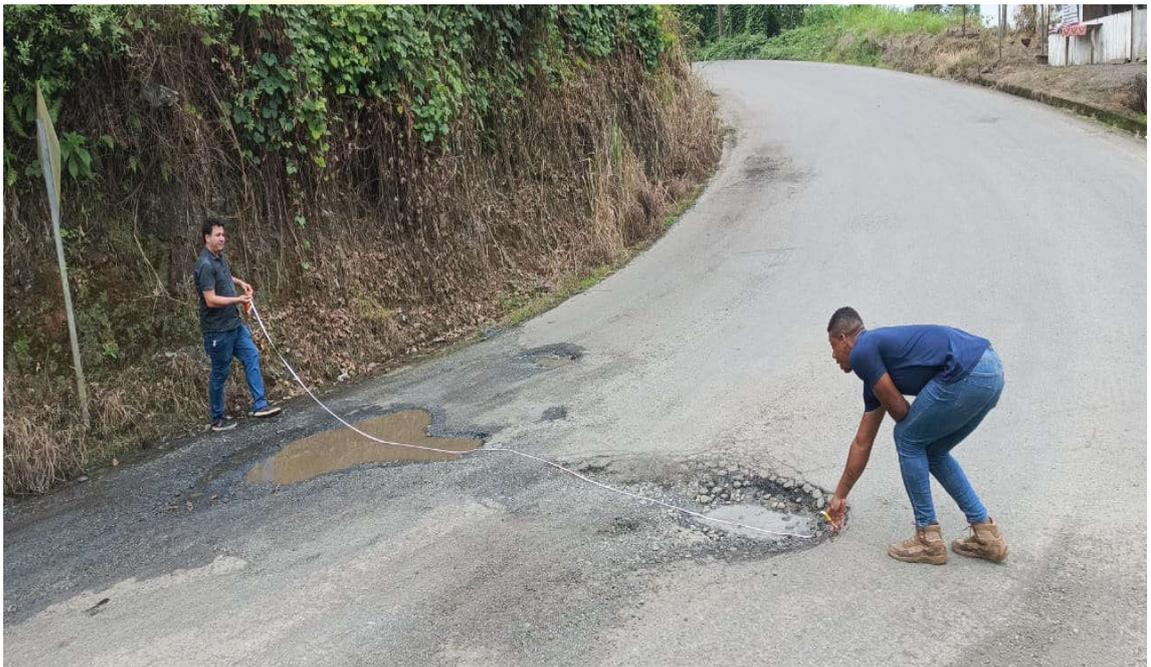
Imagen 4. Falla por bache – km: 17+900

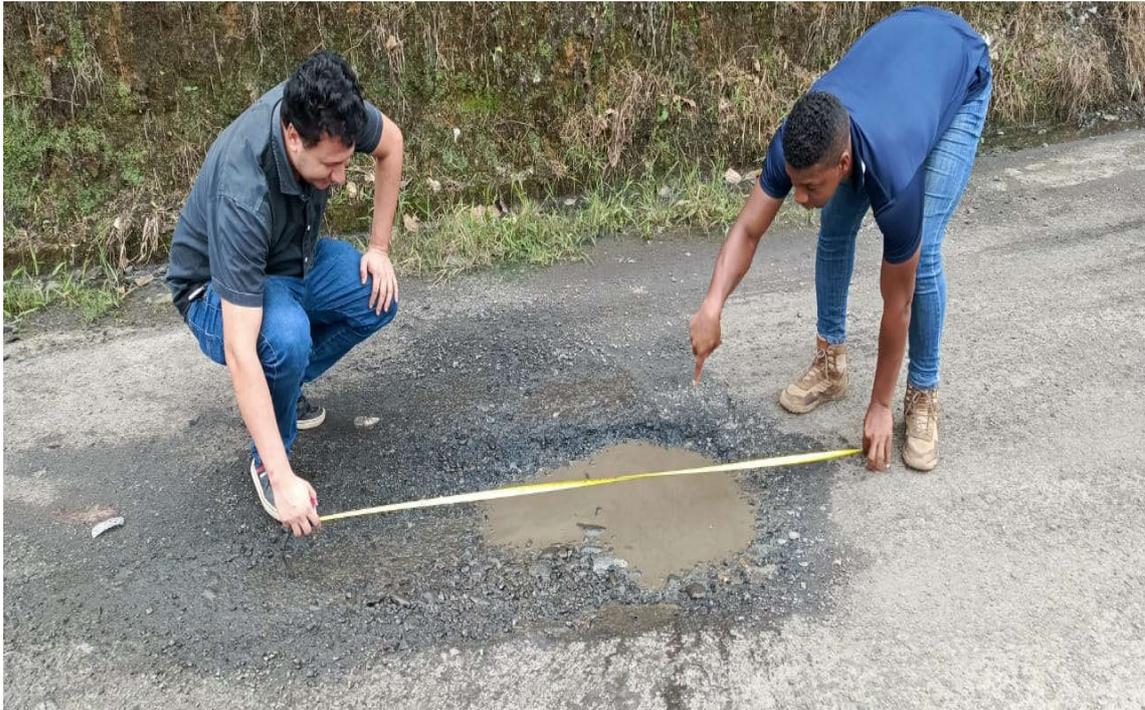
Imagen 5. Falla por descascaramiento – km: 15+220

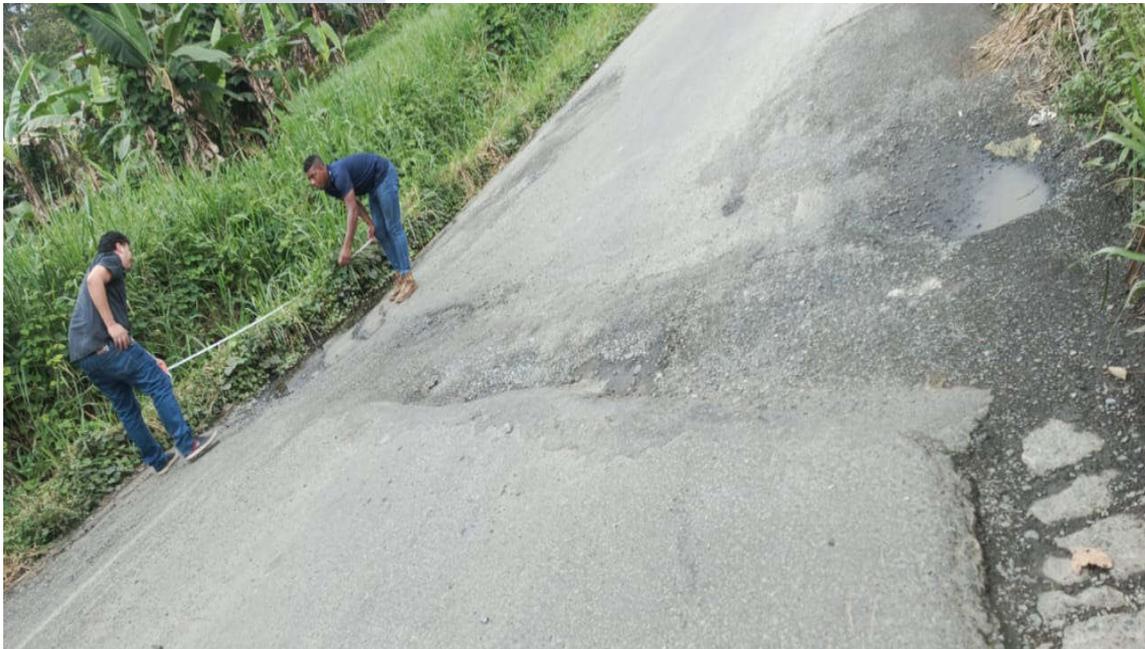
Imagen 6. Falla por deslizamiento de capas – km: 19+120

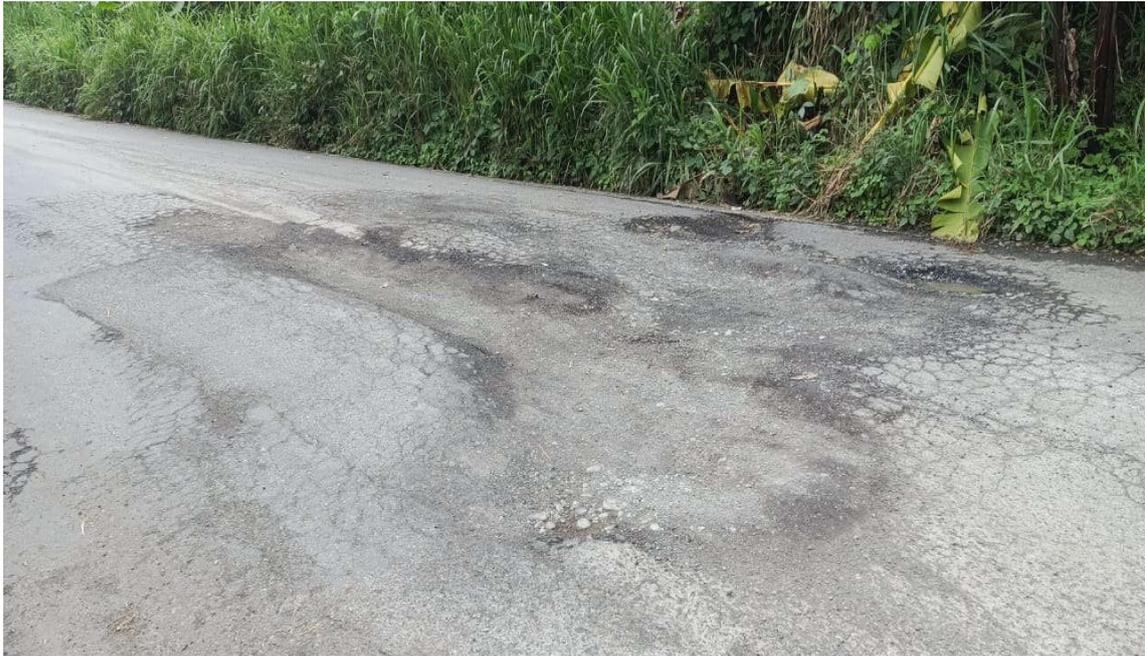
Imagen 7. Falla de piel de cocodrilo – km: 19+980

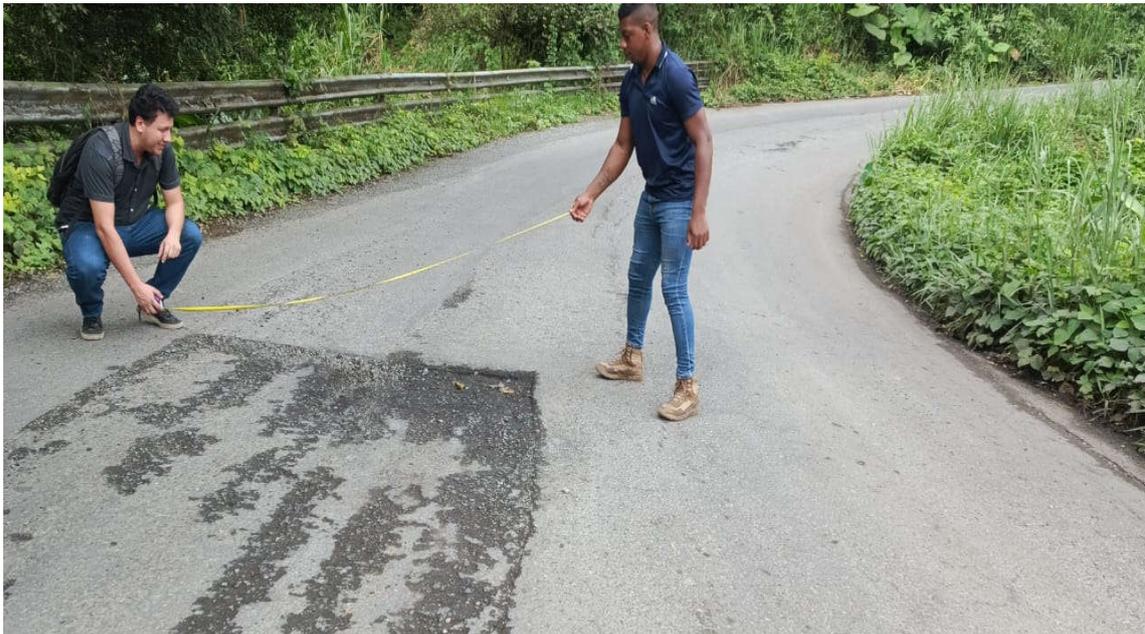
Imagen 8. Falla por Descascamiento – km: 19+360
